Übereinstimmung der häuslichen und professionellen Behandlung bei Leistungssport-Patienten

Vorstellung des klinischen Falls

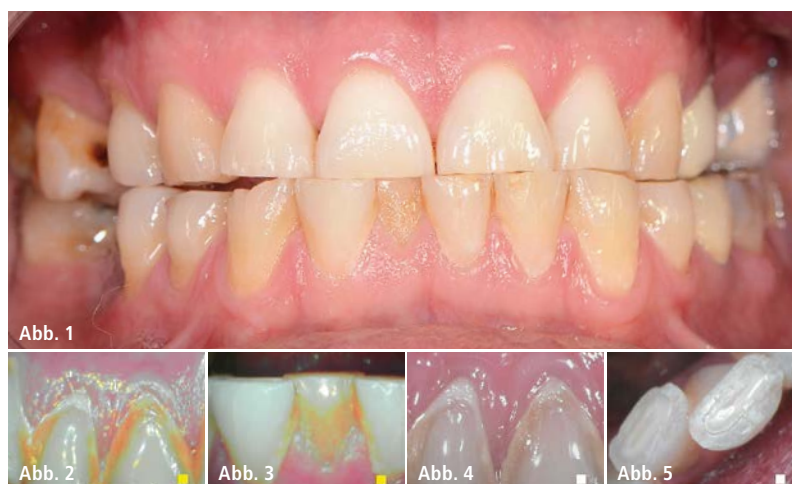
Abb. 1: Klinische Situation. – **Abb. 2 und 3:** Aufnahme mit der Intraoralkamera (Acteon SoproCare™) im Perimodus. – **Abb. 4 und 5:** Aufnahmen im Daylight-Modus.

speziellen Filtern ermöglicht, schnell und genau die Bereiche der Demineralisierung und der entzündlichen Bereiche zu erkennen und sie dem Patienten in Echtzeit zu zeigen. Dieser hat so die Möglichkeit, direkt teilzuhaben und sich von der Schädigung zu überzeugen. Dieselbe Kamera zeigt hingegen im Perimodus den bakteriellen Biofilm, Zahnstein und Zahnfleischentzündungen im linguale und vestibuläre Bereich der unteren Schneidezähne (Abb. 2 und 3). Die durch

die Fluoreszenz-Analyse erhaltenen Bilder werden über die anatomischen Bilder gelegt, sodass man eine Darstellung des Gewebes erhält, die auch für den Patienten sofort und einfach zu verstehen ist und unter Verwendung von einfachem weißem Licht nicht sichtbar wäre. Das bestrahlte Gewebe wird mit einer einfach und sofort zu deutenden Farbpalette dargestellt. Im Daylight-Modus mit weißem Licht und einer 100-fachen Vergrößerung war eine beträchtliche Menge Zahnbelag auf der lingualen Oberfläche der unteren Schneidezähne (Abb. 4) und der Verlust von Zahnschmelzsubstanz auf der Bissfläche der Schneidezähne festzustellen (Abb. 5). Des Weiteren zeigt sich auf der mukogingivalen Grenze des Zahnes 26 eine Aphte Major (Abb. 6).

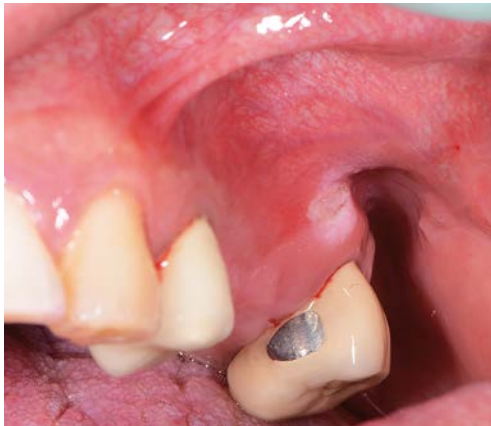
Abb. 6: Aphte Major.

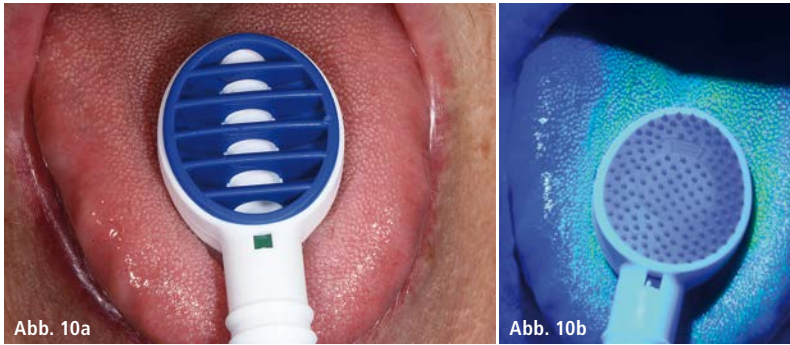
Abb. 10a und b: Professioneller Zungenreiniger TS1 Zungensauger während der Anwendung.

Der LED-Ring des Zahnsteinentferners ermöglichte mit weißem Licht eine optimale Ausleuchtung der zu behandelnden Stellen im retromolaren Bereich. Anschließend kam ein Zungenreiniger (TS1 Zungensauger, TSpro) zur professionellen Zungenreinigung auf dem Speichelsauger zum Einsatz. Unter Anwendung eines Gels wird die Rückseite des Saugers sanft über die Zunge bewegt, anschließend wird der Zungenreiniger umgedreht und weiche Lamellen saugen den bakteriellen Biofilm von der Oberfläche ab (Abb. 10a und b).

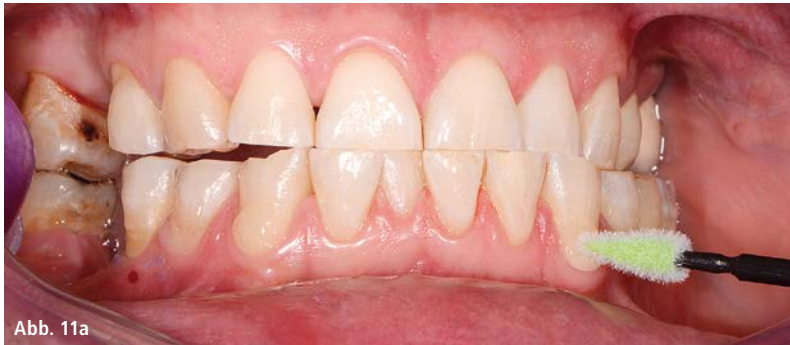
Abb. 11a

Abb. 11a: Auftragen des fluoridhaltigen Schutzlackes. – **Abb. 11b:** Auftragen des Gels Fluor Protector S (Ivoclar Vivadent).

Nach dem parodontalen Debridement wurde ein fluoridhaltiger Schutzlack (Fluor Protector S, Ivoclar Vivadent) aufgetragen, wobei eine dünne und homogene Schicht auf die demineralisierten Zahnoberflächen aufgetragen wurde (Abb. 11a und b).

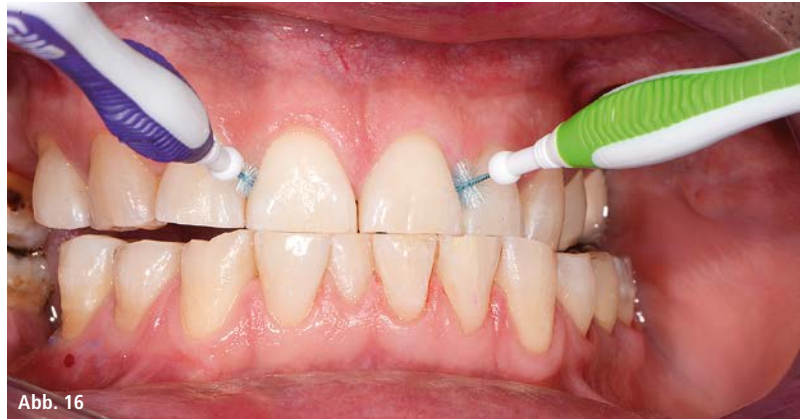
Abb. 16

Abb. 16: Bessere Plaquekontrolle in den Zahnzwischenräumen mittels Interdentalbürsten. – **Abb. 17:** Übergabe des Mundschutzes (Pro Guard).

Wir rieten dem Patienten, die Plaquekontrolle in den Zahnzwischenräumen mit den Interdentalbürsten (GUM Travler) zu verbessern und wählten, zusammen mit dem Patienten, die passende Größe für die Aufsätze der zu verwendenden Bürsten aus (Abb. 16).
